三原村 長寿命化修繕計画

トンネル編

令和7年9月

三原村役場 農林業建設課

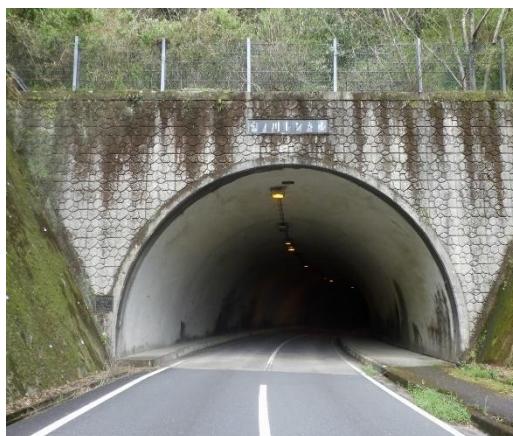
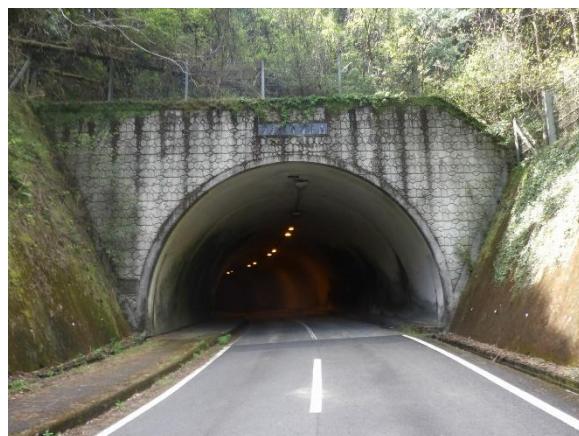
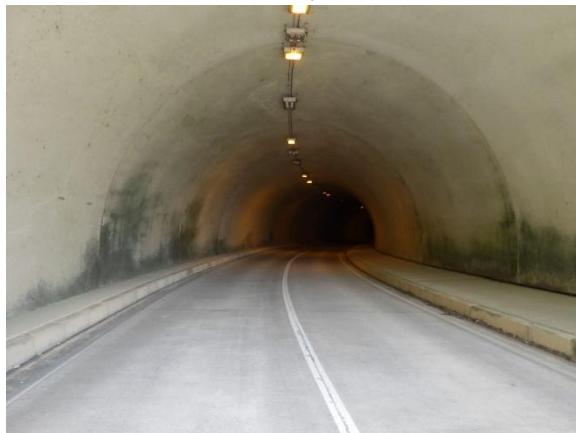
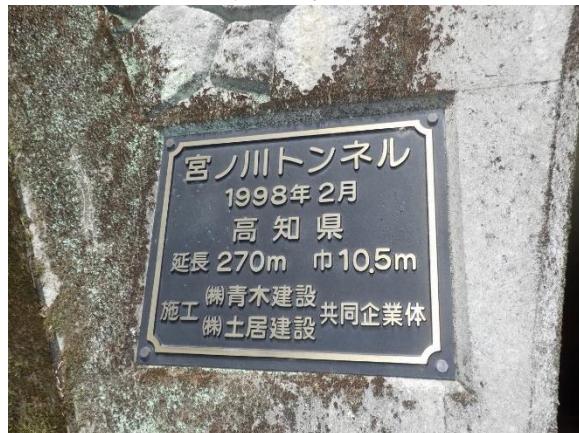
写真1.1 宮ノ川トンネル両坑口・坑内の状況

宮ノ川トンネルは、NATMで施工され平成10年に竣工した延長270mの山岳トンネルである。道路幅員は、車道3.0mの2車線に2.0mの歩道を有する。

起点側坑口

終点側坑口

坑内状況

銘板

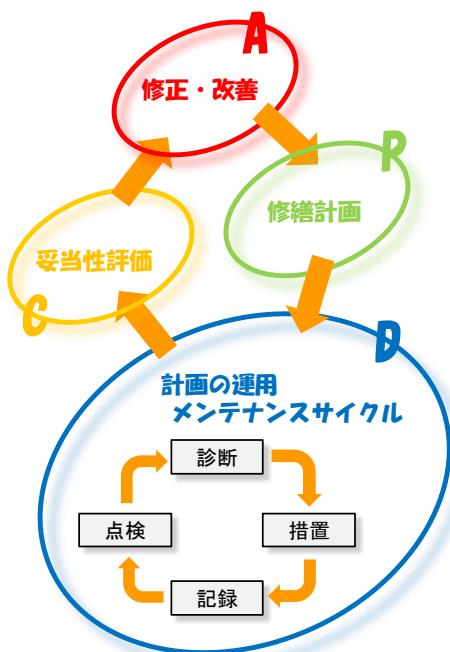
図 2.1 メンテナンスサイクルと長寿命化修繕計画のイメージ図

道路トンネルの維持管理は、1回/5年の定期点検を実施し、その結果を踏まえて長寿命化修繕計画を策定する。そして、新たな点検結果を得た場合は、計画の見直しを行い、長寿命化修繕計画の更新を行うものとする。

今後も1回/5年の定期点検を軸に点検→診断→措置→記録のメンテナンスサイクルを回し、その結果に応じてトンネル長寿命化修繕計画も見直していく計画である。

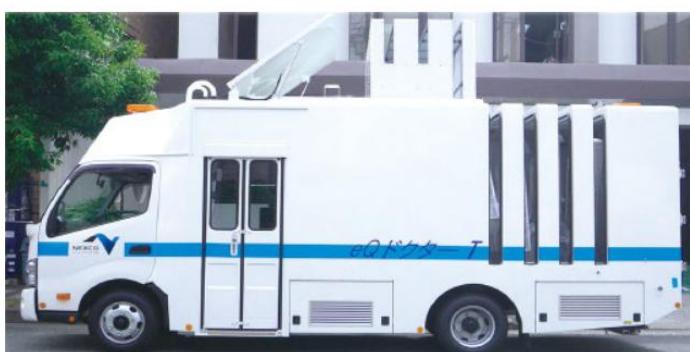
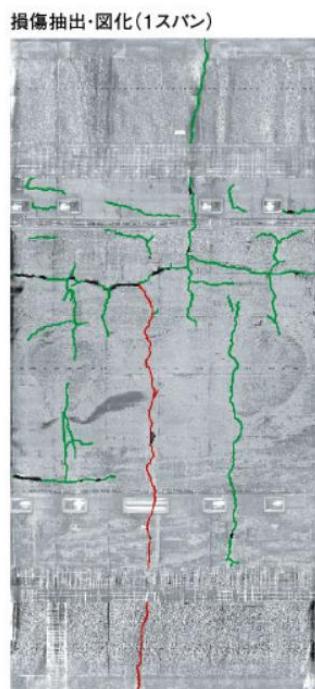
図 2.2 トンネル画像取得システムの一例

性能	従来システム	本システム
撮影速度	80km/h	100km/h
ひびわれ認識最小幅	0.2mm	0.2mm
撮影用照明	可視化	不可視化
ひびわれ抽出図化	別ソフトで観察してトレース	本システムで自動抽出・図化 ^(※1)

※ 「トンネル覆工点検システム eQ ドクターT」：西日本高速道路(株) NETIS 登録 QS-170015-VR

本トンネルの定期点検においてもこれらのロボット技術を採用することにより、定期点検の効率化・省力化を図れると考えられる。

参考資料によるとその経済性は、従来手法 100%に対し新技術 98%と新技術が有利である。さらに、変状展開図の精度向上や技術者不足の解消にも寄与することから、積極的にこの新技術「トンネル画像点検システム」を活用していくこととする。

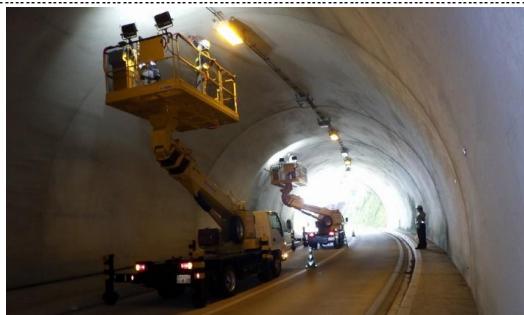
表 2.3 宮ノ川トンネル定期点検の従来手法と新技術の経済比較

手法	従来手法	新技術
	人による目視、触診・打音点検	トンネル画像点検システム
工法概要	片側交互通行規制を行い、人力による点検・写真撮影とスケッチから変状展開図を作成し、点検調書などを作成する。	通行規制を伴わなずにトンネル覆工表面画像を取得し、そのデータからトンネル変状を抽出し、点検調書などを作成する。

経済性	3,700千円 ※1 100%	3,626千円 ※2 98% ※2
